子洲县人民医院分院基础设施建设工程

水土保持方案报告表

编制单位：榆林市新泰祥工程管理有限公司

编制单位：2023年6月

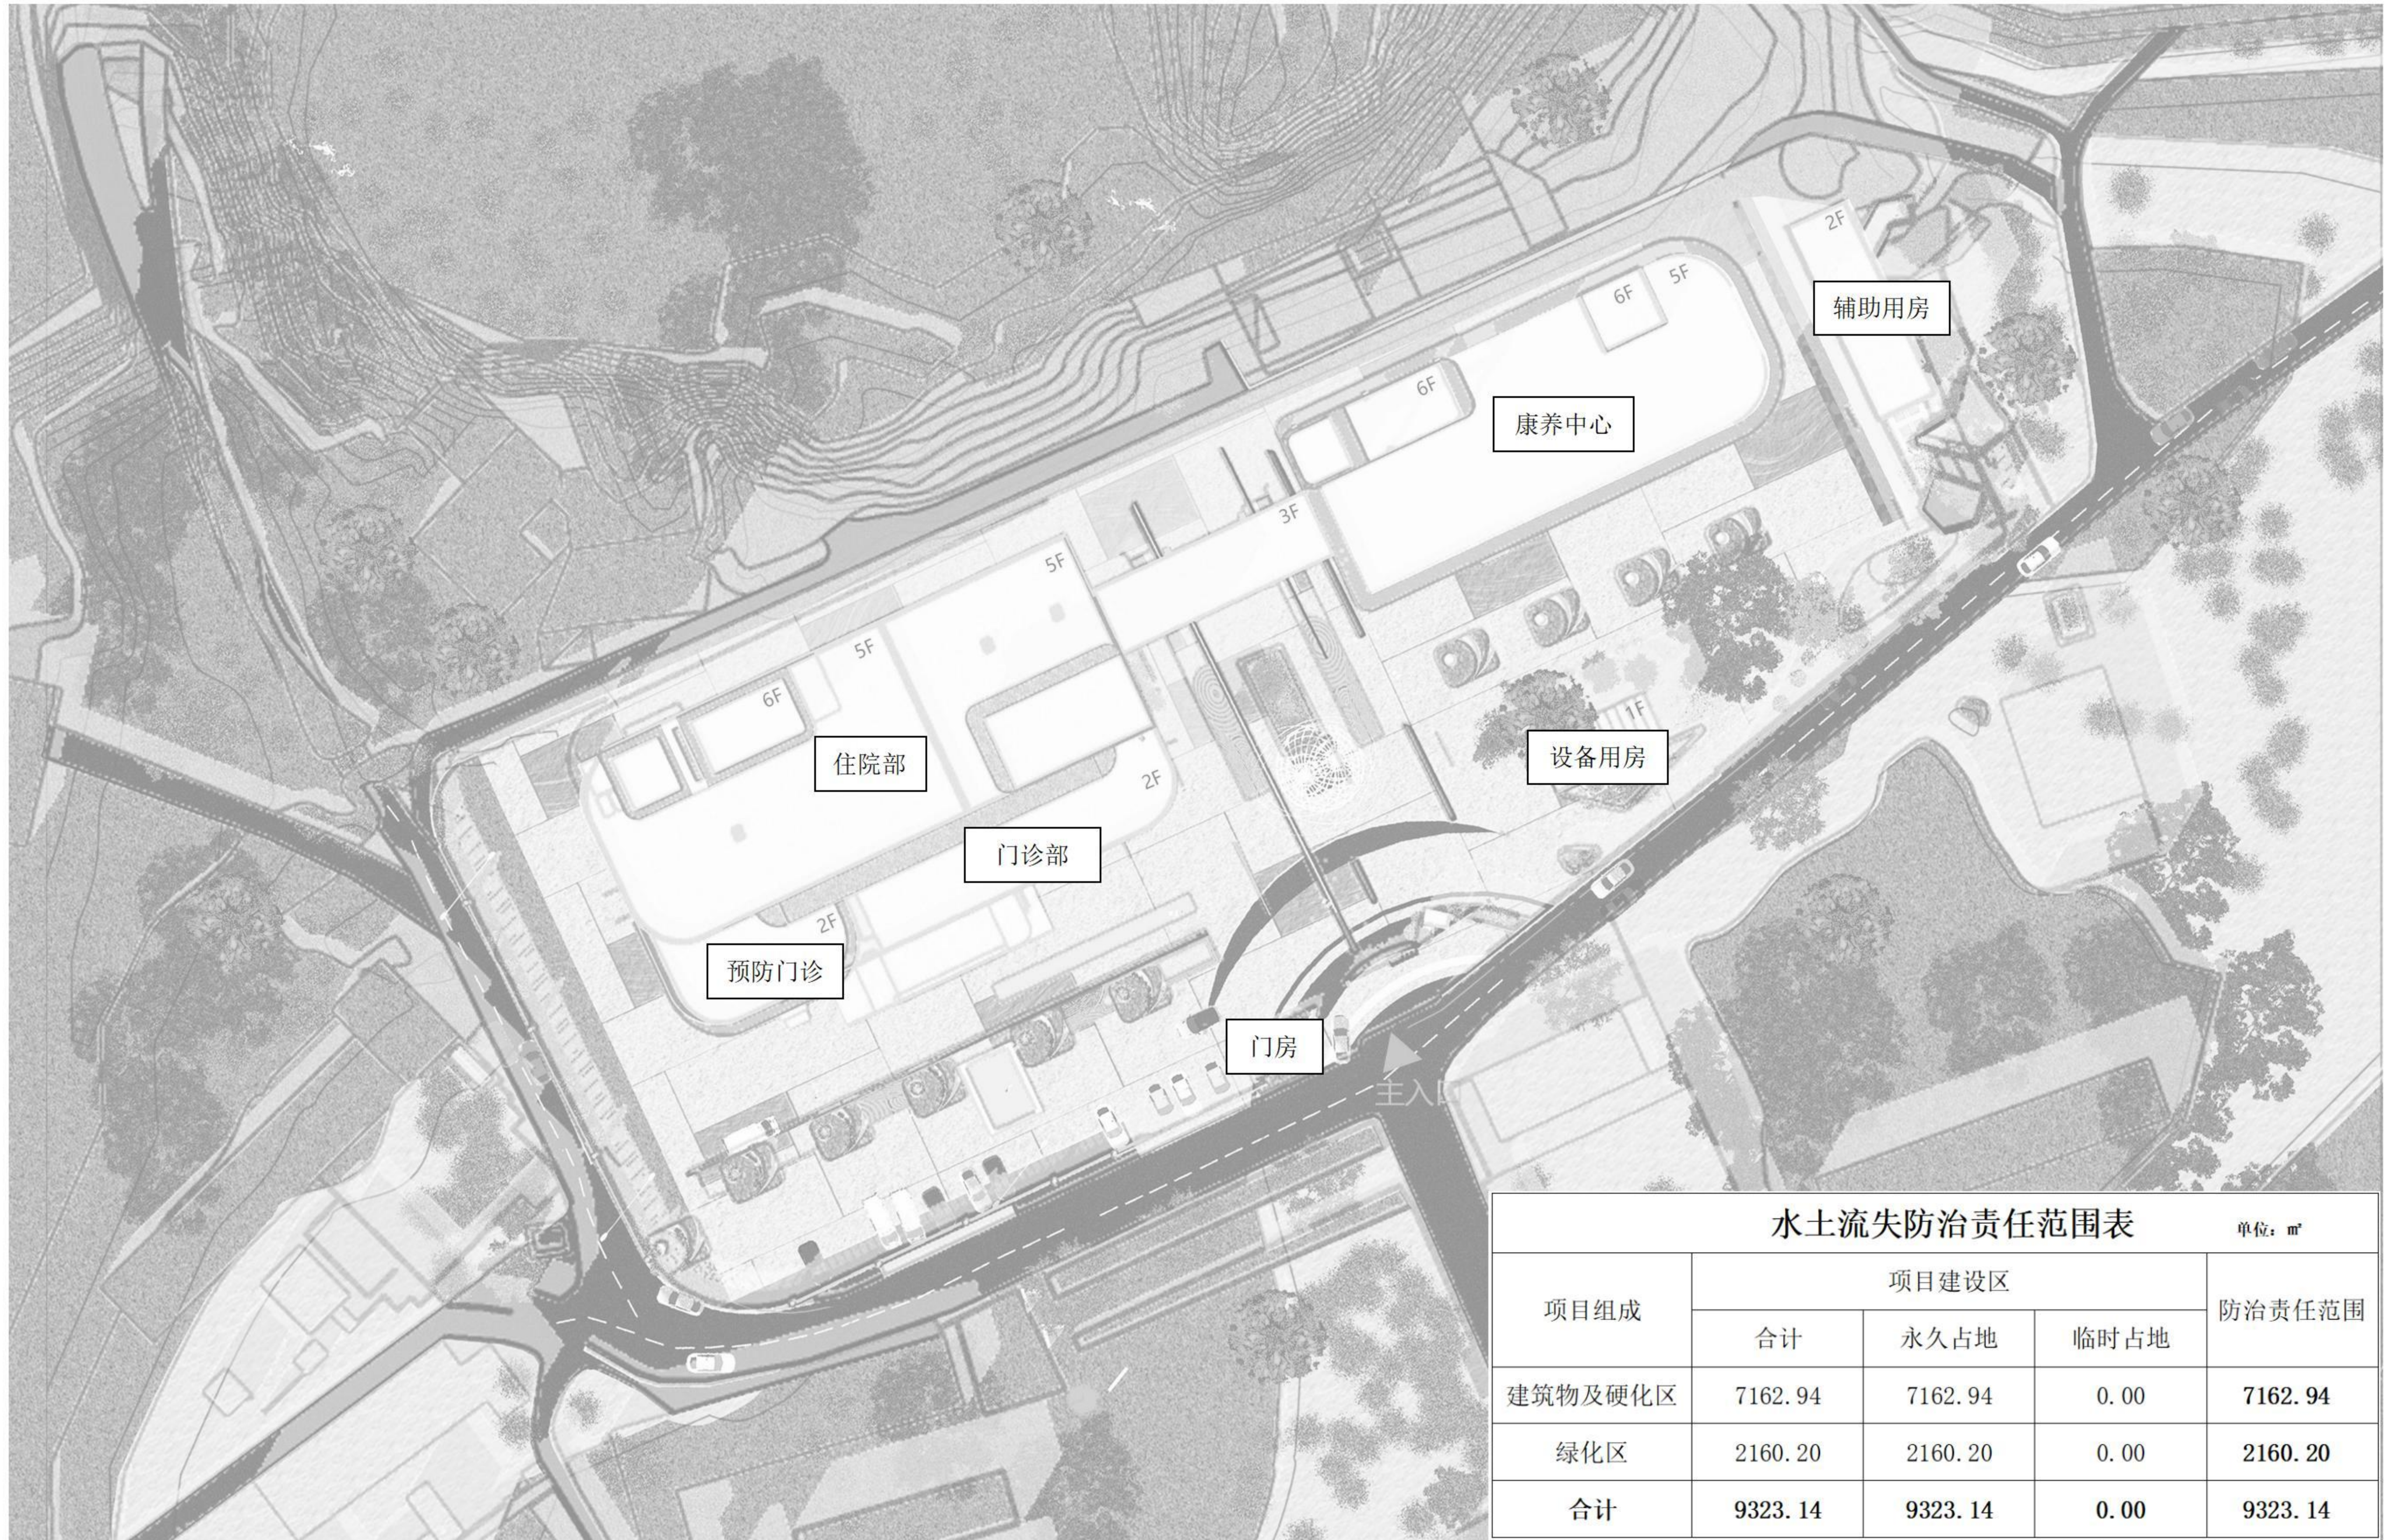
子洲县人民医院分院基础设施建设工程水土流失防治责任范围及防治分区图 图 5

水土流失防治责任范围表				单位: m ²
项目组成	项目建设区			防治责任范围
	合计	永久占地	临时占地	
建筑物及硬化区	7162.94	7162.94	0.00	7162.94
绿化区	2160.20	2160.20	0.00	2160.20
合计	9323.14	9323.14	0.00	9323.14

根据实地调查(勘测)结果，在确定的防治责任范围内，依据工程布局、施工扰动特点、建设时序、地貌特征、自然属性、水土流失影响等进行分区。本工程水土流失防治可分为建筑物及硬化区和绿化区。

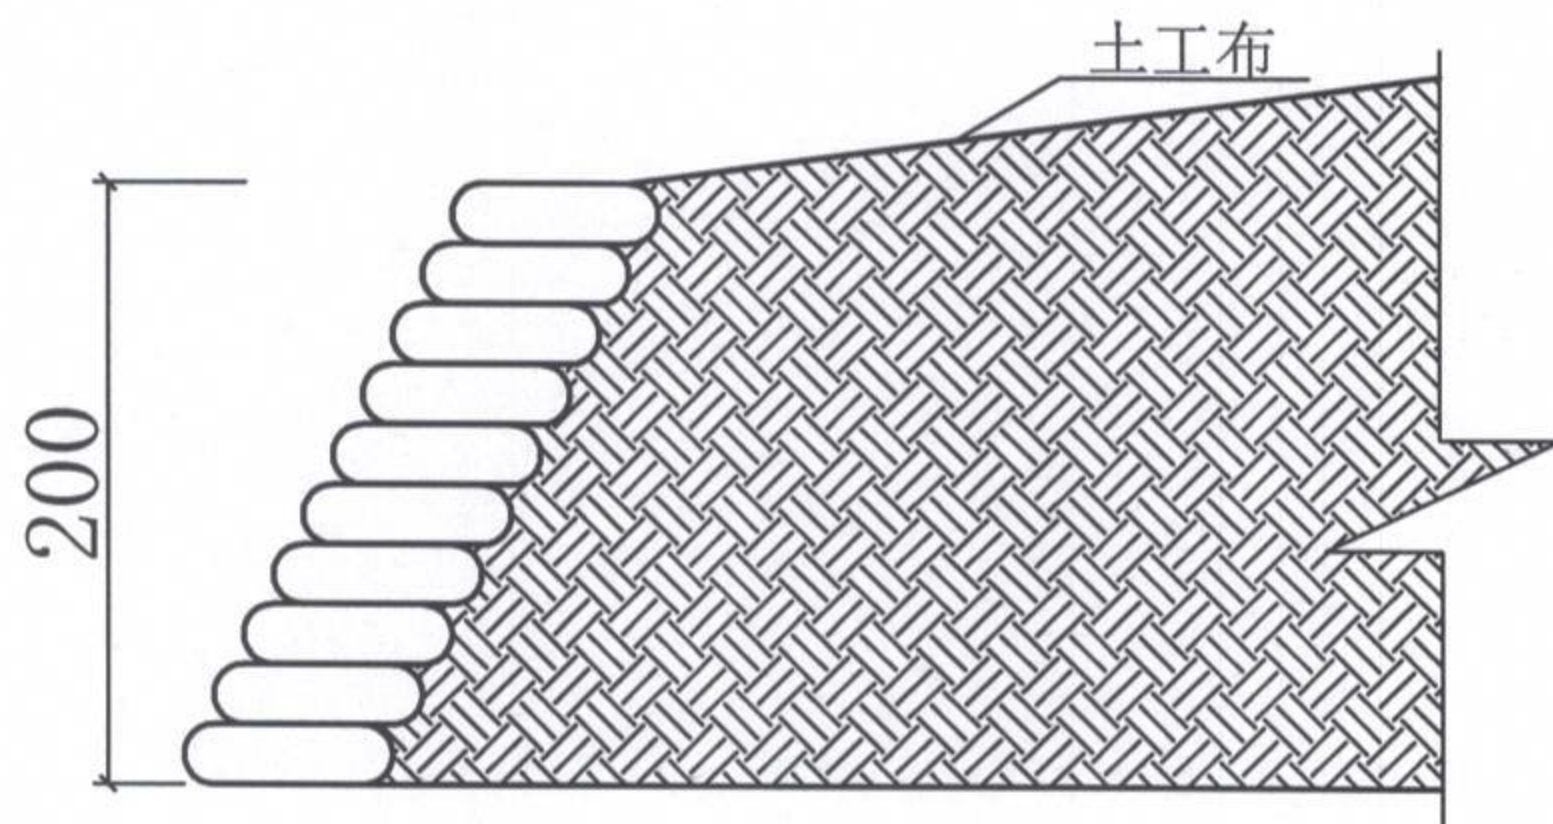
编织袋挡护断面图1:100

核定	张建平	子洲县人民医院分院基础设施建设工程		
校核	仝雷	排水沟及编织袋挡护设计图		
制图	艾磊	比例	分示	日期
		图号	2023年6月 图-7

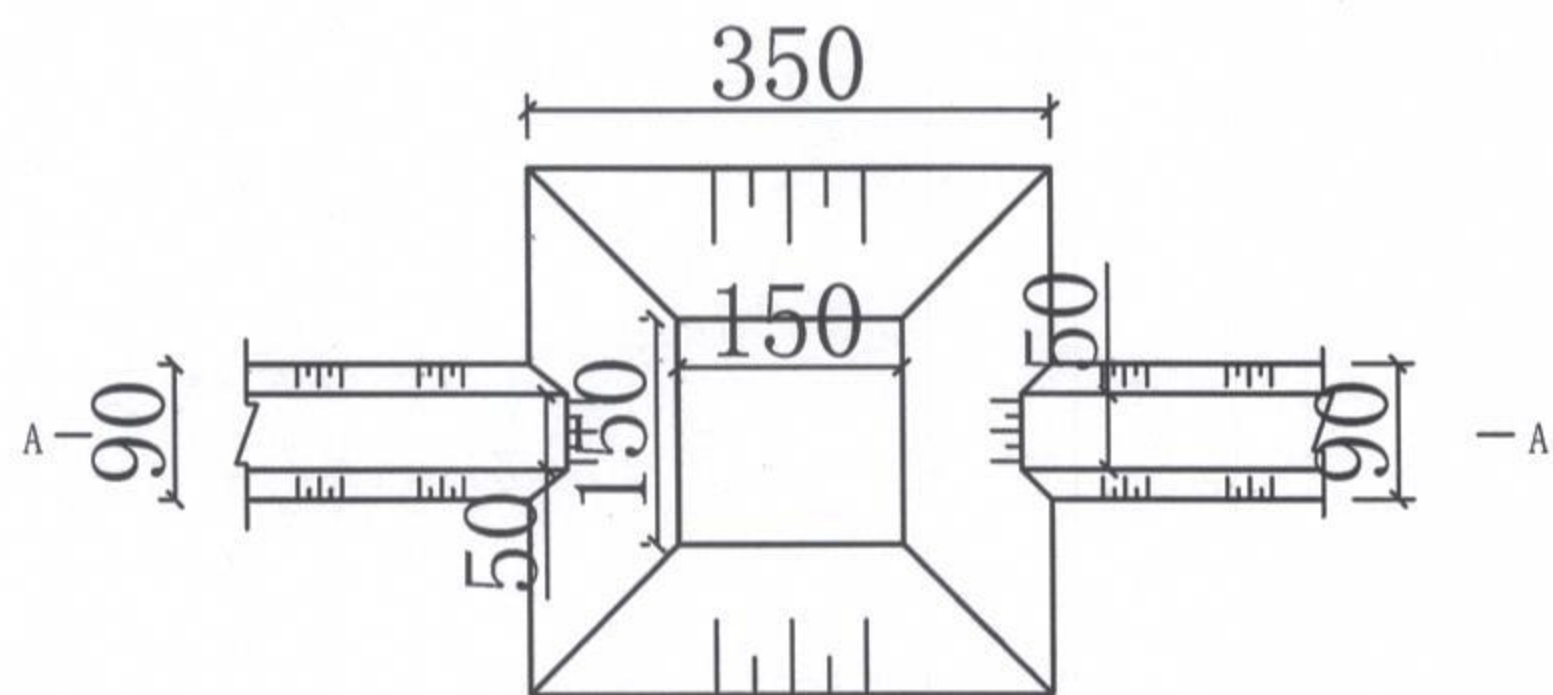
沉砂池平面图 比例1:100

核定	张建平	子洲县人民医院分院基础设施建设 工程			
校核	王雷	沉砂池典型设计图			
制图	艾云磊	比例	1:100	日期	2023年6月
		图号	图-8

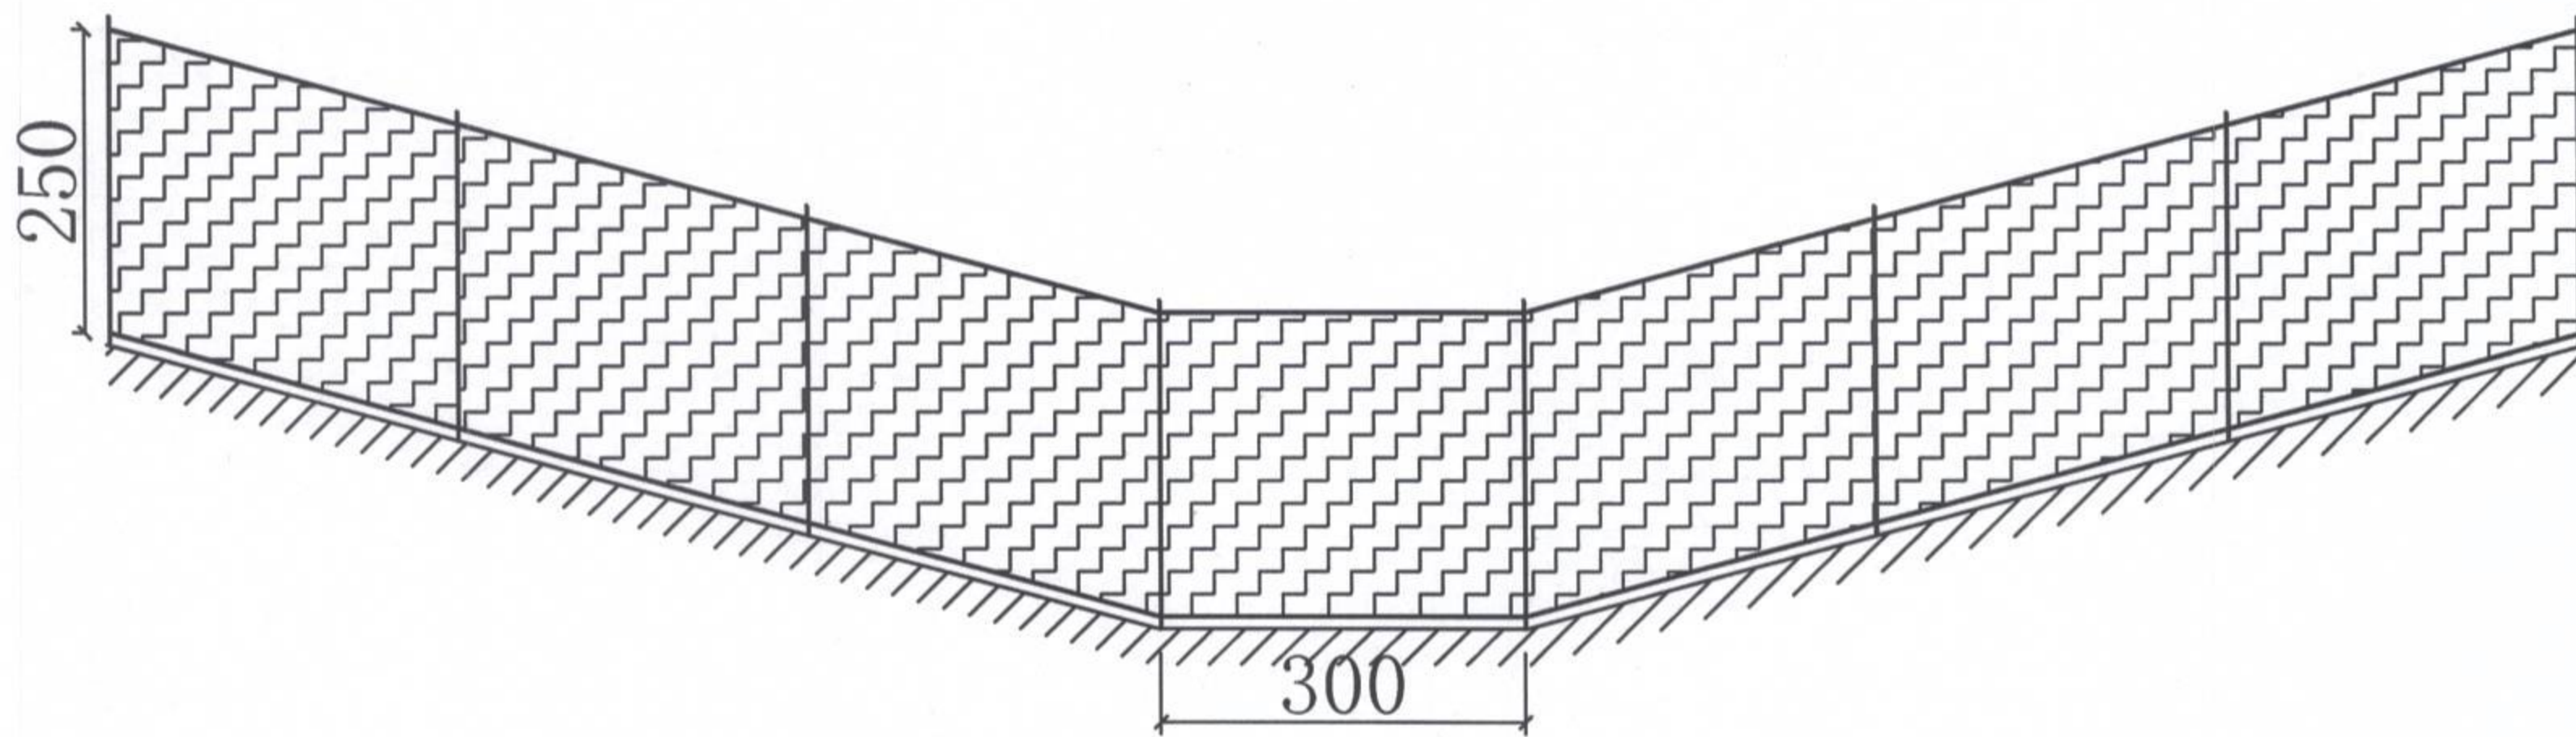
彩钢板围栏示意图

说明：图中长度单位为cm。

临时措施：彩钢围栏500m，防尘洒水60t，沉砂池2座，土质排水沟200m，临时拦挡300m³，临时苫盖600 m²。
